1階平面図

様邸

補強案 2 0.19→1.17

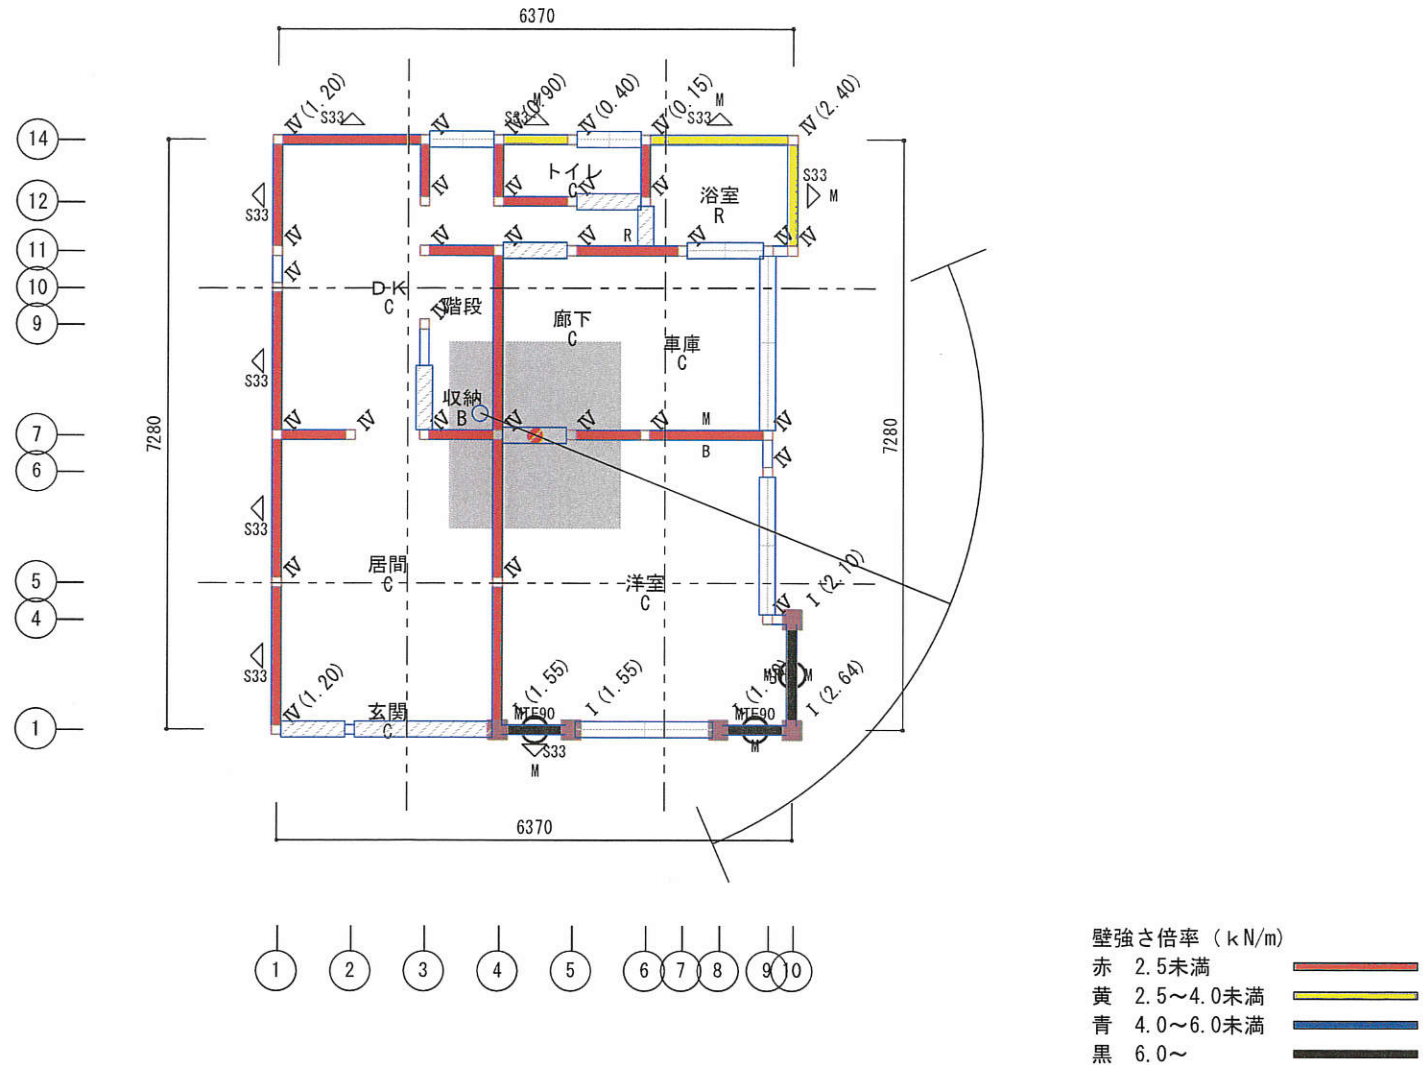
本書は、国土交通省住宅局建築指導課監修、(財)日本建築防災協会発行の「木造住宅の耐震診断と補強方法」の一般診断法に基づき結果を出力しています。
 本書の診断結果に問題が無くても、地震による被害を受けないことを保証するものではありません。
 柱の()内はNの値です。Nの値が0未満の場合は表示されません。
